| | 異常及び注意表示 | 内容及び処置方法 |

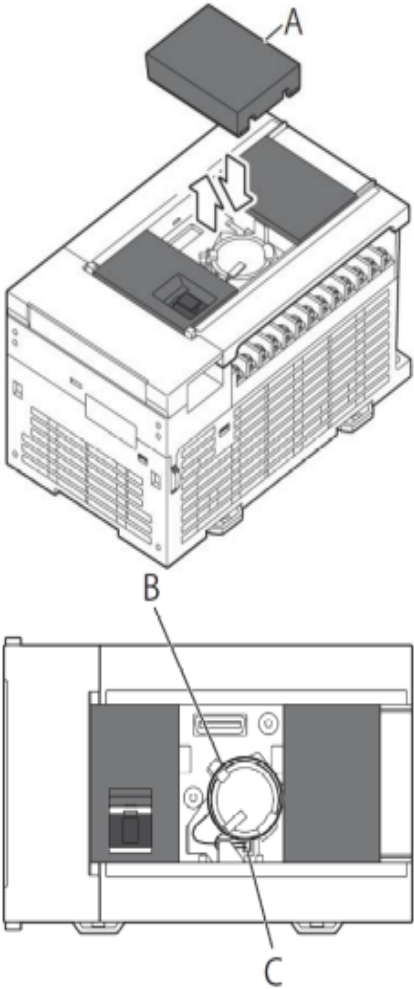
| | 異常及び注意表示 | 内容及び処置方法 |
|---|---|---|
| E151) | <p data-bbox="245 248 528 286">バッテリーの電圧低下</p> | <p data-bbox="585 248 687 286">[原因]</p> <p data-bbox="612 293 1437 371">シーケンサのメモリバックアップ用バッテリーの電圧が低下しています</p> <p data-bbox="585 416 751 454">[処置方法]</p> <p data-bbox="612 461 1406 499">弊社サービス部に連絡し、以下を至急ご購入して下さい</p> <p data-bbox="699 506 1070 544">部品コード:00EE10551</p> <p data-bbox="699 551 1070 589">部品型式:FX3U-32BL</p> <p data-bbox="585 595 991 633">[バッテリー交換を始める前に]</p> <p data-bbox="612 640 1469 678">補正值等の各種設定画面上の値を紙に控えておいて下さい</p> <p data-bbox="612 685 1406 723">バッテリー交換手順の iii ~ iv を20秒以内に完了して下さい</p> <p data-bbox="612 730 1326 768">交換が完了しない場合、メモリの内容が消失します</p> <p data-bbox="585 775 863 813">[バッテリー交換手順]</p> <p data-bbox="612 819 1437 875">i) 機械本体の電源を切して下さい(制御盤右側のブレーカを切して下さい)</p> <p data-bbox="612 882 1182 920">ii) バッテリーカバー(左図A)を外して下さい</p> <p data-bbox="612 965 1358 1043">iii) 旧バッテリーをバッテリーホルダ(左図B)から取り外し、バッテリー用コネクタ(左図C)を抜いて下さい</p> <p data-bbox="612 1050 1390 1128">iv) 新しいバッテリーをバッテリー用コネクタ(左図C)を差し込んで下さい</p> <p data-bbox="644 1135 1358 1173">バッテリーホルダ(左図B)にバッテリーを挿入して下さい</p> <p data-bbox="612 1180 1214 1218">v) バッテリーカバー(左図A)を装着して下さい</p> <p data-bbox="585 1263 831 1301">[バッテリー交換後]</p> <p data-bbox="612 1308 1278 1346">控えた補正值等に違いがないか確認して下さい</p> |
